RELAZIONE SULLO STATO DI DEPURAZIONE DELL'IMPIANTO CONSORTILE DI SANT'AGATA-ACQUEDOLCI

Progetto Senato&Ambiente
a.s. 2021/22
Classe IV a Classico

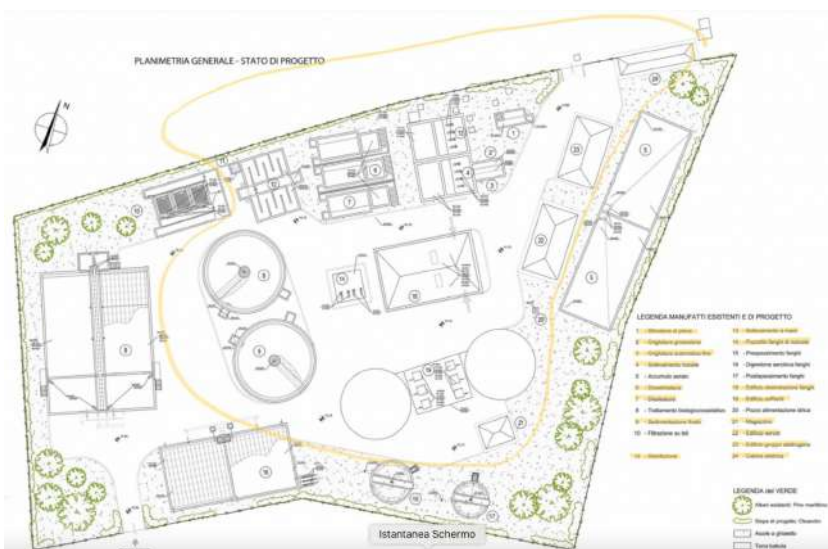
Sono stati effettuati diversi sopralluoghi all'impianto di depurazione e, sebbene non sia mai stato possibile effettuare il fermo e verificare le opere in assenza dei reflui, è risultato che:

- le opere civili si trovano, per lo più, in uno stato di conservazione sufficiente, ma necessitano di interventi di manutenzione straordinaria per impedire il procedere dei fenomeni di degrado o per il ripristino della funzionalità, quando questa risulta compromessa;

– lo stato di conservazione delle parti metalliche fisse e mobili (carriponte, passerelle, parapetti ecc.) è risultato pessimo soprattutto in relazione allo stadio di ossidazione: tali condizioni impediscono la possibilità di riutilizzo della maggior parte delle opere metalliche, anche in seguito ad interventi di manutenzione straordinaria, poiché lo stato di corrosione risulta talmente avanzato da richiederne la completa sostituzione; analogamente sono stati effettuati altri piccoli interventi di sostituzione di tratti di tubazioni e saracinesche;

– una ricognizione di dettaglio per verificare la reale funzionalità delle apparecchiature elettromeccaniche, effettuata valutando il funzionamento dei singoli trattamenti, ha dato esiti diversi caso per caso; infatti, mentre una parte delle apparecchiature risulta non funzionante, un'altra parte sebbene usurata è ancora in esercizio, anche se con una vita utile inferiore a due/tre anni (tranne che per le apparecchiature sostituite in tempi recenti in seguito a rottura):

– il piazzale esterno e la viabilità, privi della pavimentazione, versano in cattive condizioni a causa dell'accumulo di materiali di risulta, della crescita incontrollata della vegetazione infestante e del ristagno delle acque piovane che spesso li rendono impraticabili a causa del fango:

– il locale servizi e quello generatori si presentano in condizioni di funzionalità sufficiente, come i locali ENEL e la cabina eli trasformazione, mentre il locale destinato alla stabilizzazione dei fanghi versa in pessime condizioni risultando esposto alle intemperie a causa del fatto che tutti gli infissi risultano divelti.
